L'INGEGNERIA NATURALISTICA

PER LE SISTEMAZIONI IDRAULICO AMBIENTALI

Il Torrente Pesa a S. Vincenzo e Molino Ospedale

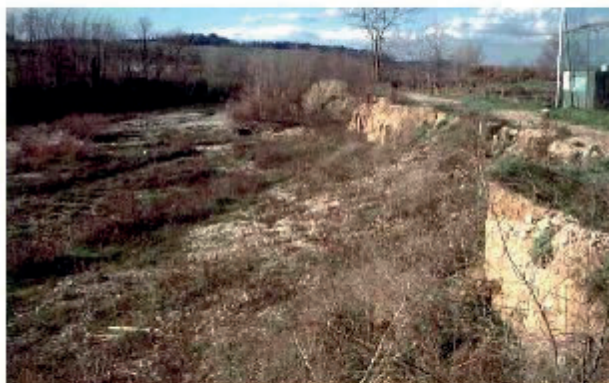
Il tratto (220 m) prima dell'intervento

Nel sito S. Vincenzo il problema riguardava la difesa di un campo sportivo che la "lunata" creata dall'erosione aveva praticamente sfiorato, come si evince dalla prima immagine della pagina precedente.

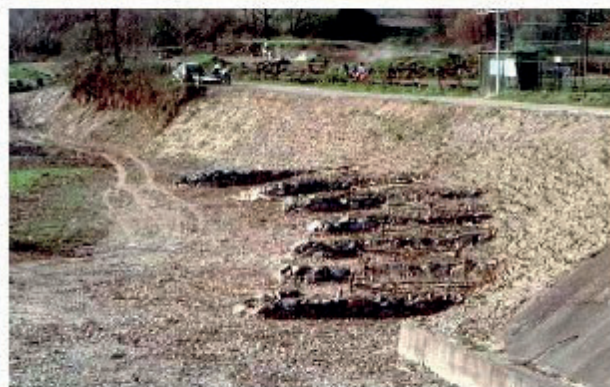
Durante la realizzazione copertura diffusa di salici con fascinata al piede

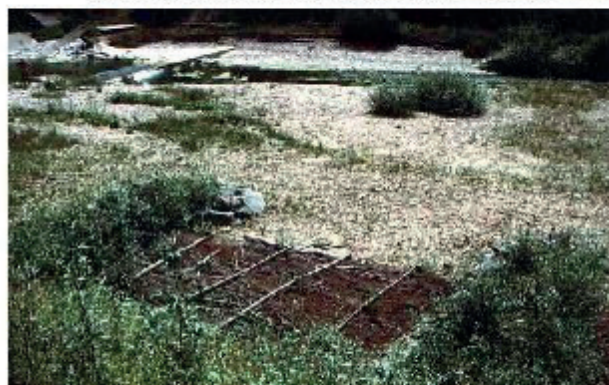
Il tratto 3 mesi dopo l'intervento

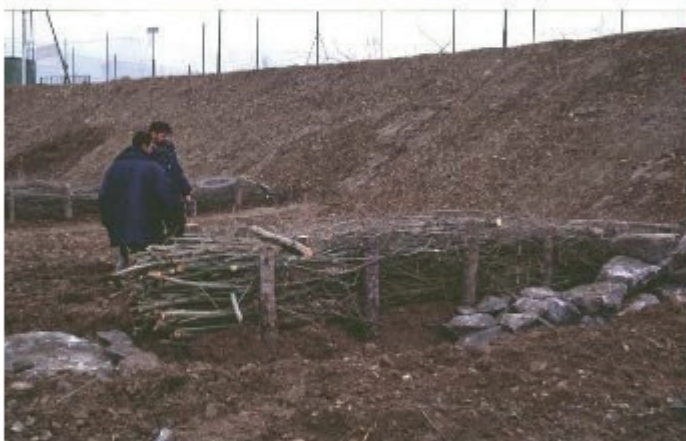
S. Vincenzo: durante i lavori di realizzazione del repellente vivo

La soluzione adottata consisteva nella realizzazione di un'area di sedimentazione e di consolidamento del piede ottenuta con una serie di repellenti vivi (costituiti da scogliera, pali di castagno, picchetti e fascine di salice) e da letti di ramaglia morta, per facilitare la sedimentazione dei limi e il successivo insediamento spontaneo della vegetazione. Al di sopra della difesa al piede, è stata realizzata una piantagione di talee di salice con successivo inerbimento.

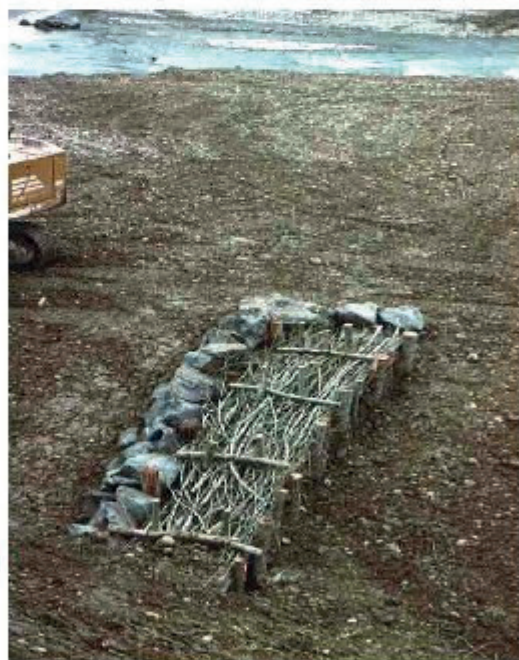
S. Vincenzo: particolare del repellente vivo

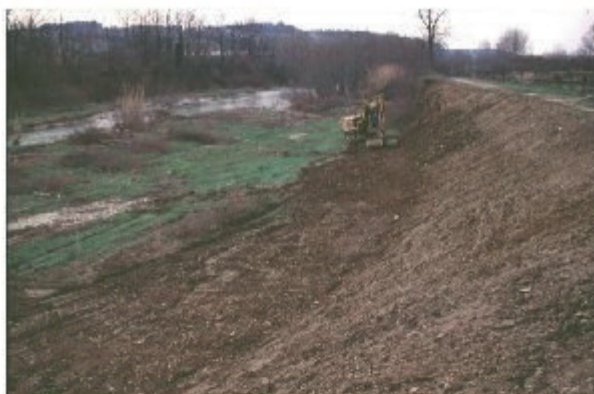
Il sito di S. Vincenzo a Torri: la prima fase dei lavori (riduzione della pendenza)

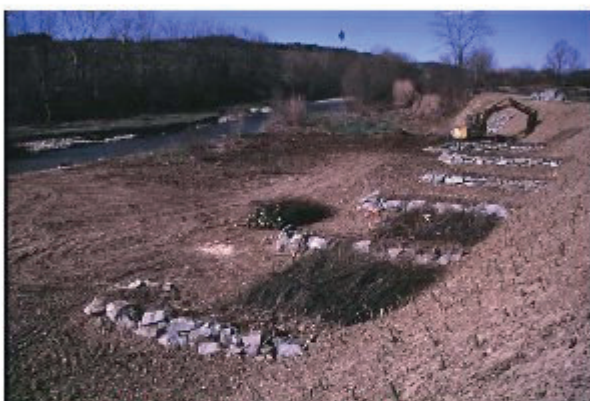
L'insediamento vegetale dopo un anno

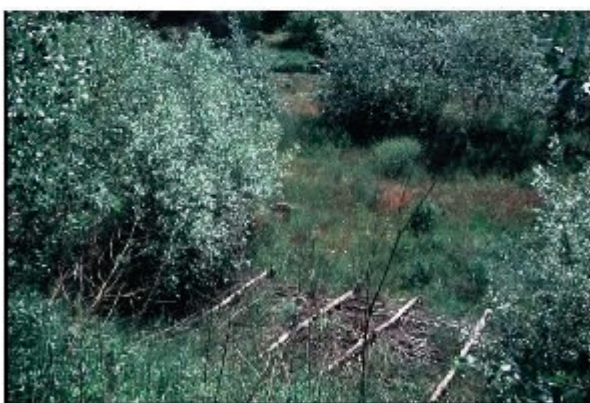
L'insediamento vegetale dopo

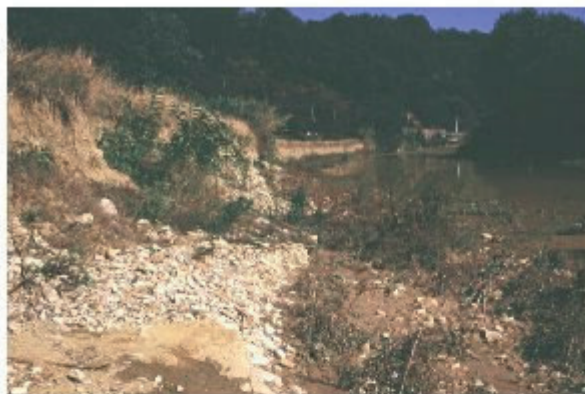
La situazione prima dell'intervento

Poco dopo la briglia il flusso del T. Pesa vira nettamente a sinistra riflettendo sul muraglione della SP Empolese. Ne consegue una forte azione di trascinamento in sponda destra che determinò un consistente fenomeno erosivo. Dato che nel frattempo si era spontaneamente insediata una fascia di salici al piede, si è ritenuto opportuno incentivare tale evoluzione naturale evitando la rimozione per la realizzazione di opere massicce. Tramite una fitta piantagione di talee di salice e l'inerbimento protetto con rete di juta è stato possibile accelerare rapidamente la vegetazione diffusa della scarpata.

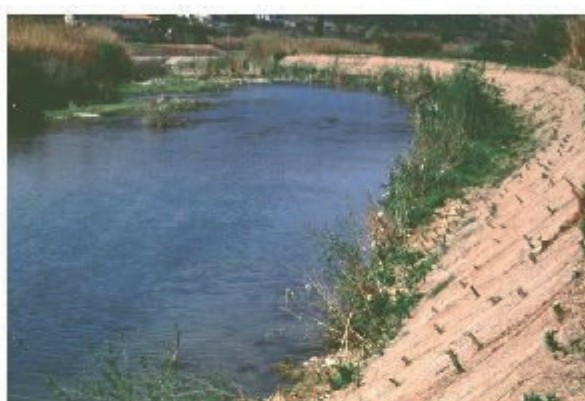
Poco dopo la fine dei lavori

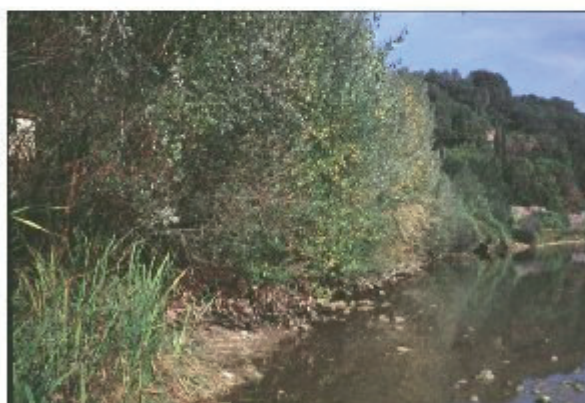
Il tratto dopo 5 anni
